Oppdragsgiver:	Block Watne As
Oppdrag:	605517-01 – Kvernstua BY22 Enebakk Detaljregulering
Dato:	13.04.2016, justert 13.12.2017
Skrevet av:	Astrid Storøy
Kvalitetskontroll:	Jannicken Trondsen

## KVERNSTUA - KULTURMINNEFAGLIG VURDERING

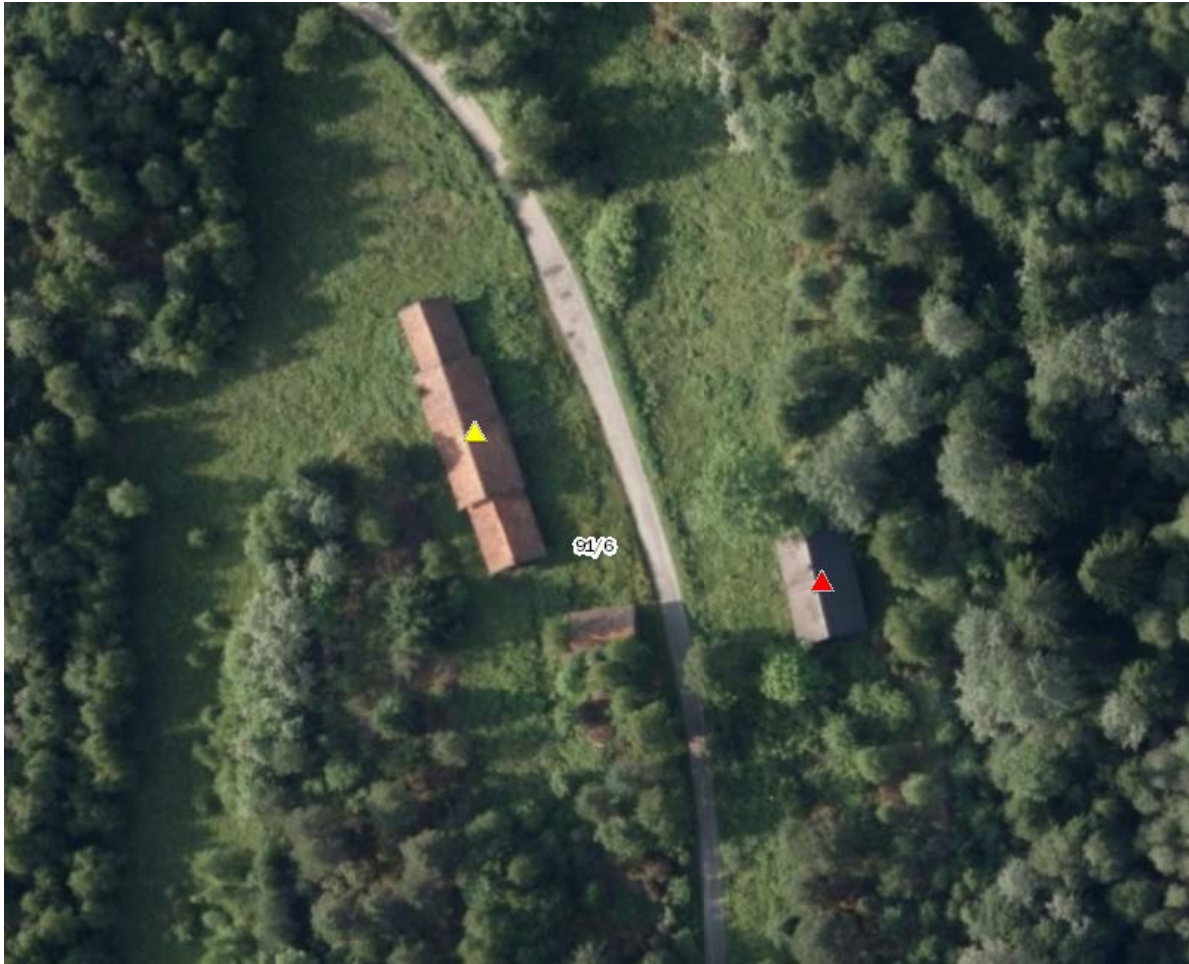
tunet og videre innover i marka. Kvernstubekken øst for husmannsplassen har rester etter eldre industri, som kverner, demninger og tjærebrenningsovn. Husmannsplassen omfatter et tun med tre bygninger. Teigareal utgjør i overkant av 88 da.

Figur 1-6: Luftfoto av Kvernstua med SEFRAK-markører. Kilde: Askeladden

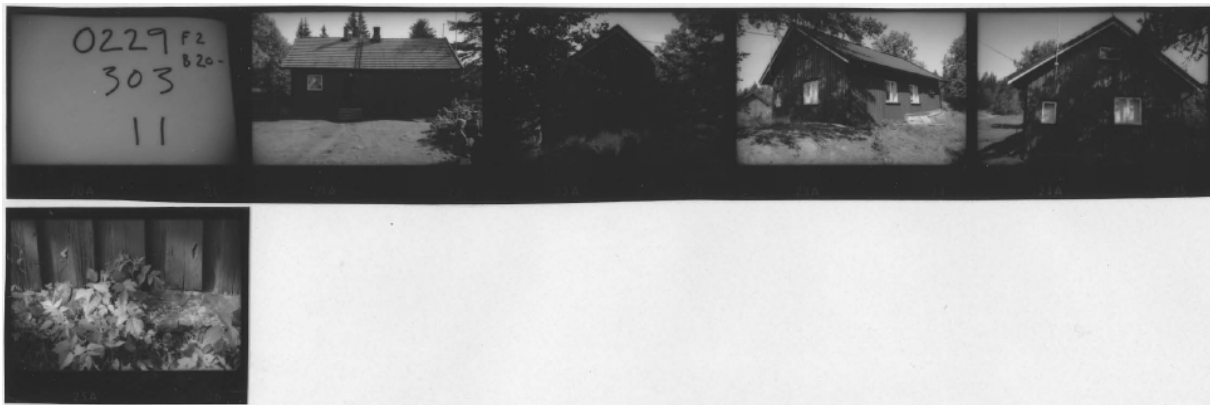
Våningshuset/stua ble oppført som husmannsbolig i 1840-årene, bygd i en etasje med et rom (6,8 m x 7,2 m). Stua ble påbygd med et rom i lengden i tidsrommet 1875-1899, til dagens størrelse 6,8 x 10,8 meter, og modernisert i 1956. Bygningen har en liten og lav (4 x 4 meter i størrelse og 1,5 meter i høyde) kjeller. Etasjeskillet består av trebjelker med tregolv. Grunnmuren er av naturstein (tørrmurkonstruksjon). Bygningskonstruksjon består av lafteverk kledt med stående tømmermannspanel, og saltak tekket med flat betongtakstein (sementtakstein). Stua har to skorsteiner. Peisen ble revet i 1904.

Figur 1-8: Foto av stua fra 1990. Kilde: SEFRAK.

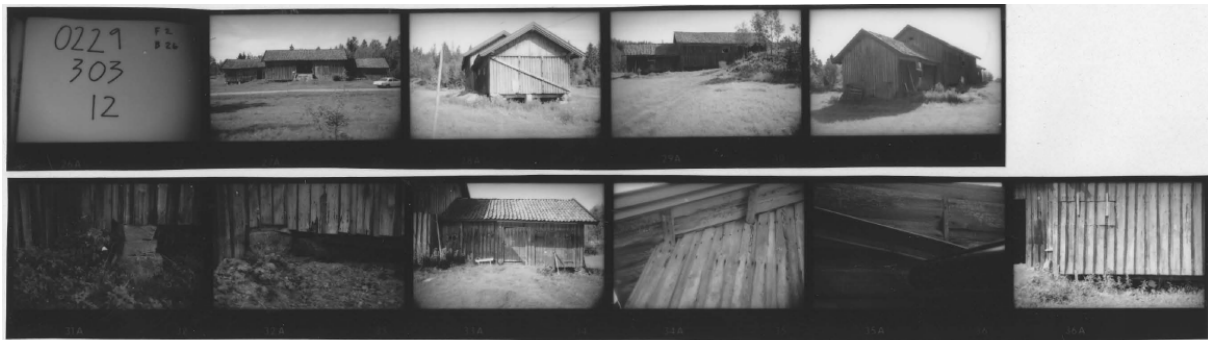
Låven/løa ble oppført i 1874 i 1½ etasje (6,6 m x 14,5 m), og påbygd fjøs (i sør) og stall (i nord) i henholdsvis 1925 og 1927. Bygningen har ingen kjeller, kun et lavt kryperom. Underbygging med punktvis bæring av naturstein uten bindemiddel (tørrmur). Saltak med uglassert krum tegl takstein. Bygningskonstruksjon består av bindingsverk panelt med over- og underligger, med eller uten kantskjæring. Bygningen består av et stort rom med inngang til fjøs, og låvedør i enden av en låvebru.

Figur 1-10: Foto av låven fra 1990. Kilde: SEFRAK.

Løa med stall og fjøs er lite endret ut fra sin opprinnelige utforming både i hovedform og detaljer, men har fått store bygningstekniske skader. Stabbene ser ut til å være i ganske bra stand, men der terrenget har vokst over nedre kant av ytterpanelet er det store råteskader. Det største skadeomfanget er imidlertid i yttertaket der takstein i et stort omfang har falt ned og laget store skader i underforliggende konstruksjon. Bærebjelken over låvedøra har falt ned med den konsekvens at taket og konstruksjonen har fått store skader. Bygningen har så store skader at det er et tidsspørsmål om den kan reddes.

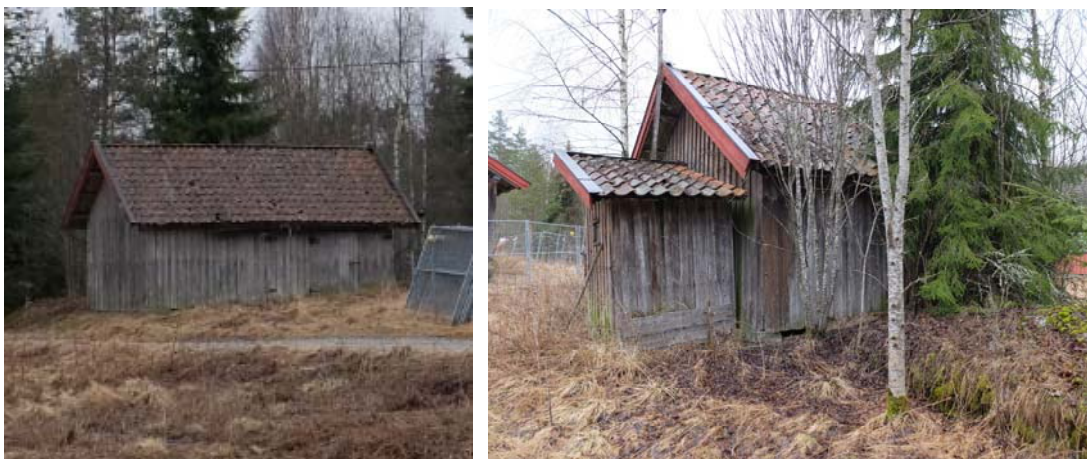
Uthuset er trolig fra begynnelsen av 1900-tallet. Bygningen er ikke registrert i SEFAK-registeret. Uthuset består av to rom med et påbygd utedo på vestre gavlvegg. Det er punktfundament i hjørnene av tørrmurt gråstein. Bygningen er oppført som en reisverkskonstruksjon kledt med tømmermannspanel med en dobbel port og en dør med hjemmesmidde hengsler inn mot tunet. Åstak med undertak av uhøvlede bord, og enkeltkrummet teglstein på tak.

Figur 1-11: Uthuset hhv fra tunsiden og baksiden med utedoet. Foto: Asplan Viak 2016

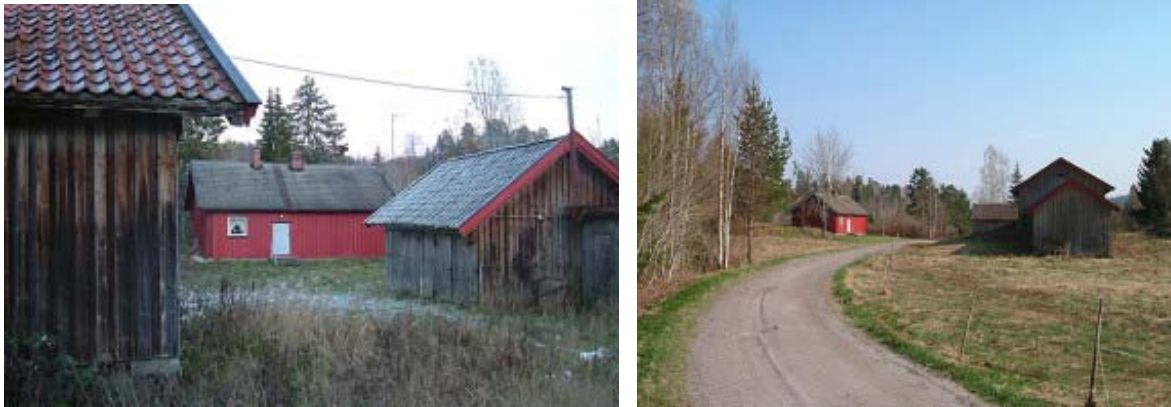
Figur 1-12: Tunet sett fra hhv vest mot øst og sør mot nord. Foto: Asplan Viak 2016.

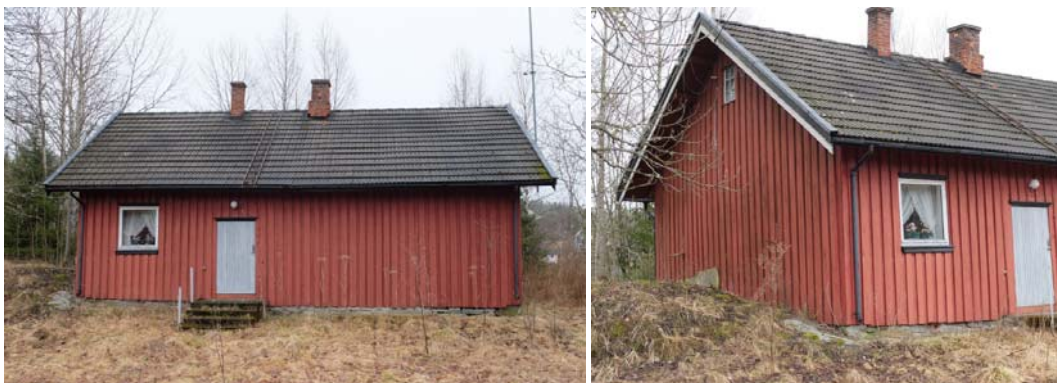
Husmannsstua har nyere takteking i form av betongstein, nye vinduer og inngangsdør som trolig stammer fra moderniseringen i 1956. Forøvrig er bygningen godt bevart i sin hovedform. En stor del av de opprinnelige konstruksjonene er intakt. Alderen på utvendig kledning er usikker. Bygningen ser ut til å ha en noenlunde god teknisk tilstand, med unntak av den eldste pipa som er i ferd med å smuldre opp.

Figur 2-1: Stua sett fra tunet. Foto: Asplan Viak 2016.

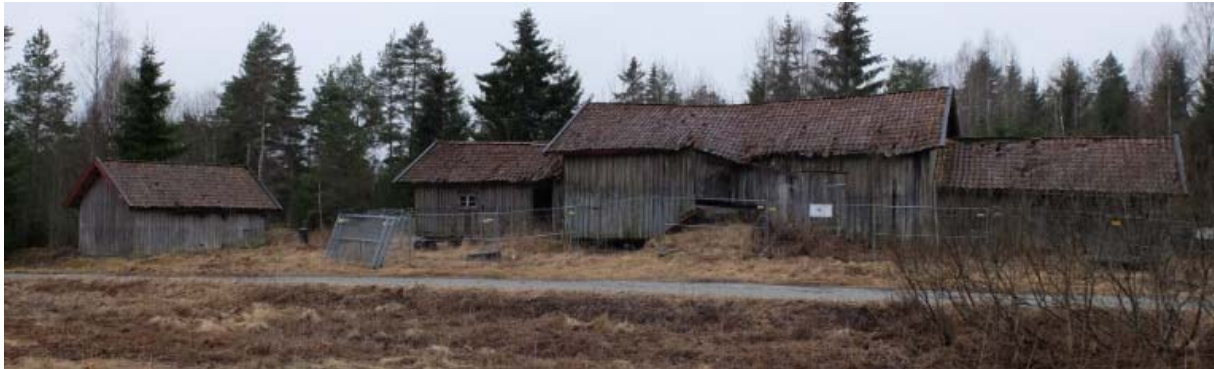
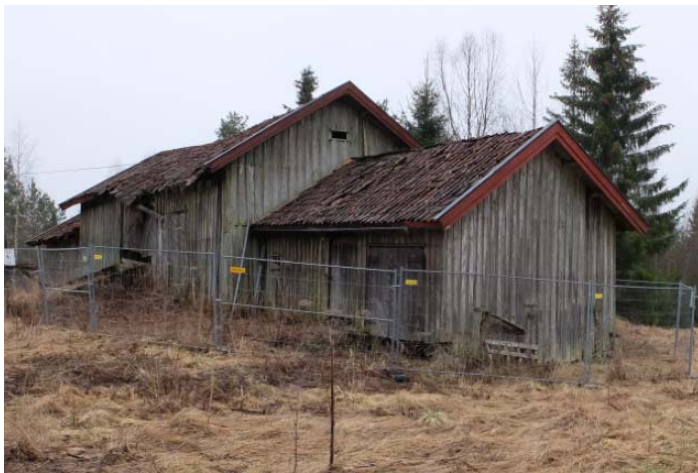
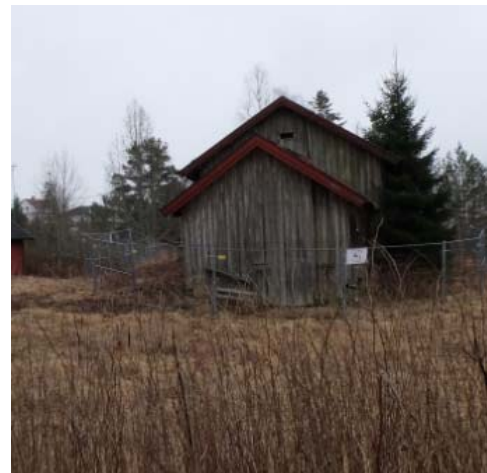
Figur 2-2: Løa med stall og fjøs sett fra hhv nordøst og nord mot sør. Foto: Asplan Viak 2016.

Spesielt på grunn av taklekkasjene er plassen i hurtiggående forfall, og det bør startes opp en tilstandsvurdering med påfølgende restaureringsprosess så snart som mulig. Det er viktig å legge en plan for istandsettingsarbeidet der en tar bevisste valg for de tiltakene en ønsker å gjennomføre.

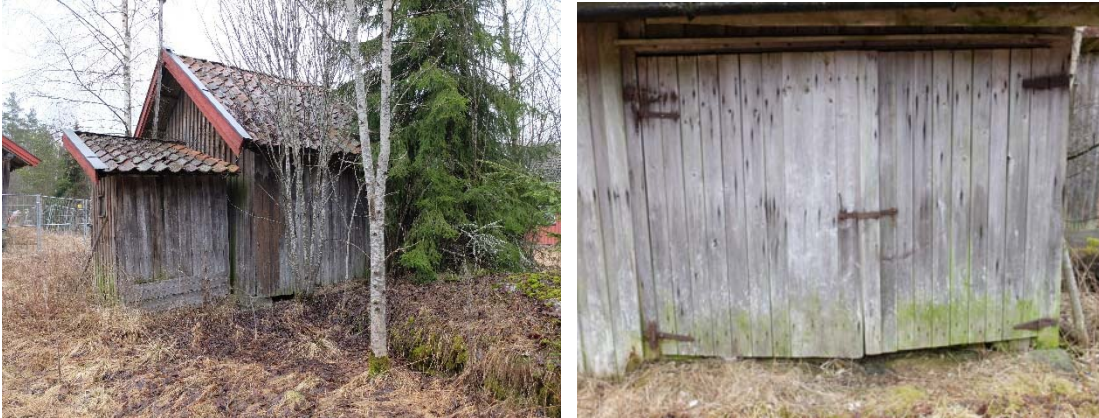
Uthuset er også lite endret ut fra sin opprinnelige utforming både i hovedform og detaljer. Der terrenget ligger helt opp til ytterpanel er det et stort råteomfang i konstruksjon og panel, men ellers kan det se ut som om løa har fått nytt panel. Tegltaket har forvitret noen steder, noe som kan ha forårsaket skader innvendig, og må sjekkes så raskt som mulig. Flere trær står tett inn til løa, noe som påvirker teknisk tilstand på tak og yttervegg, og bør fjernes snarest. Ut over dette ser det ikke ut til at løa har omfattende skader.

Figur 2-3: Uthuset. Foto: Asplan Viak 2016.

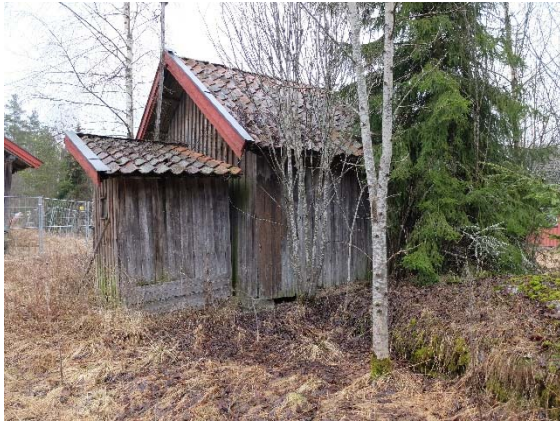
Figur 4-1: Vegetasjon inntil konstruksjonene må fjernes

Trær som står inntil bygningene bør fjernes så fort som mulig da de gjør stor skade på bygningskonstruksjonene. Det samme gjelder terreng og lavere beplantning som har krøpet opp- og inntil grunnmurer og trekonstruksjoner.
