YTRE ENEBAKK HISTORIE UTBYGGING VÅGTUNET

## Tradisjonshåndverker Meik skal sette i stand Kvernstua

Vognskjulet - eller uthuset - og våningshuset og en utedo på Kvernstua blir nå satt i stand.

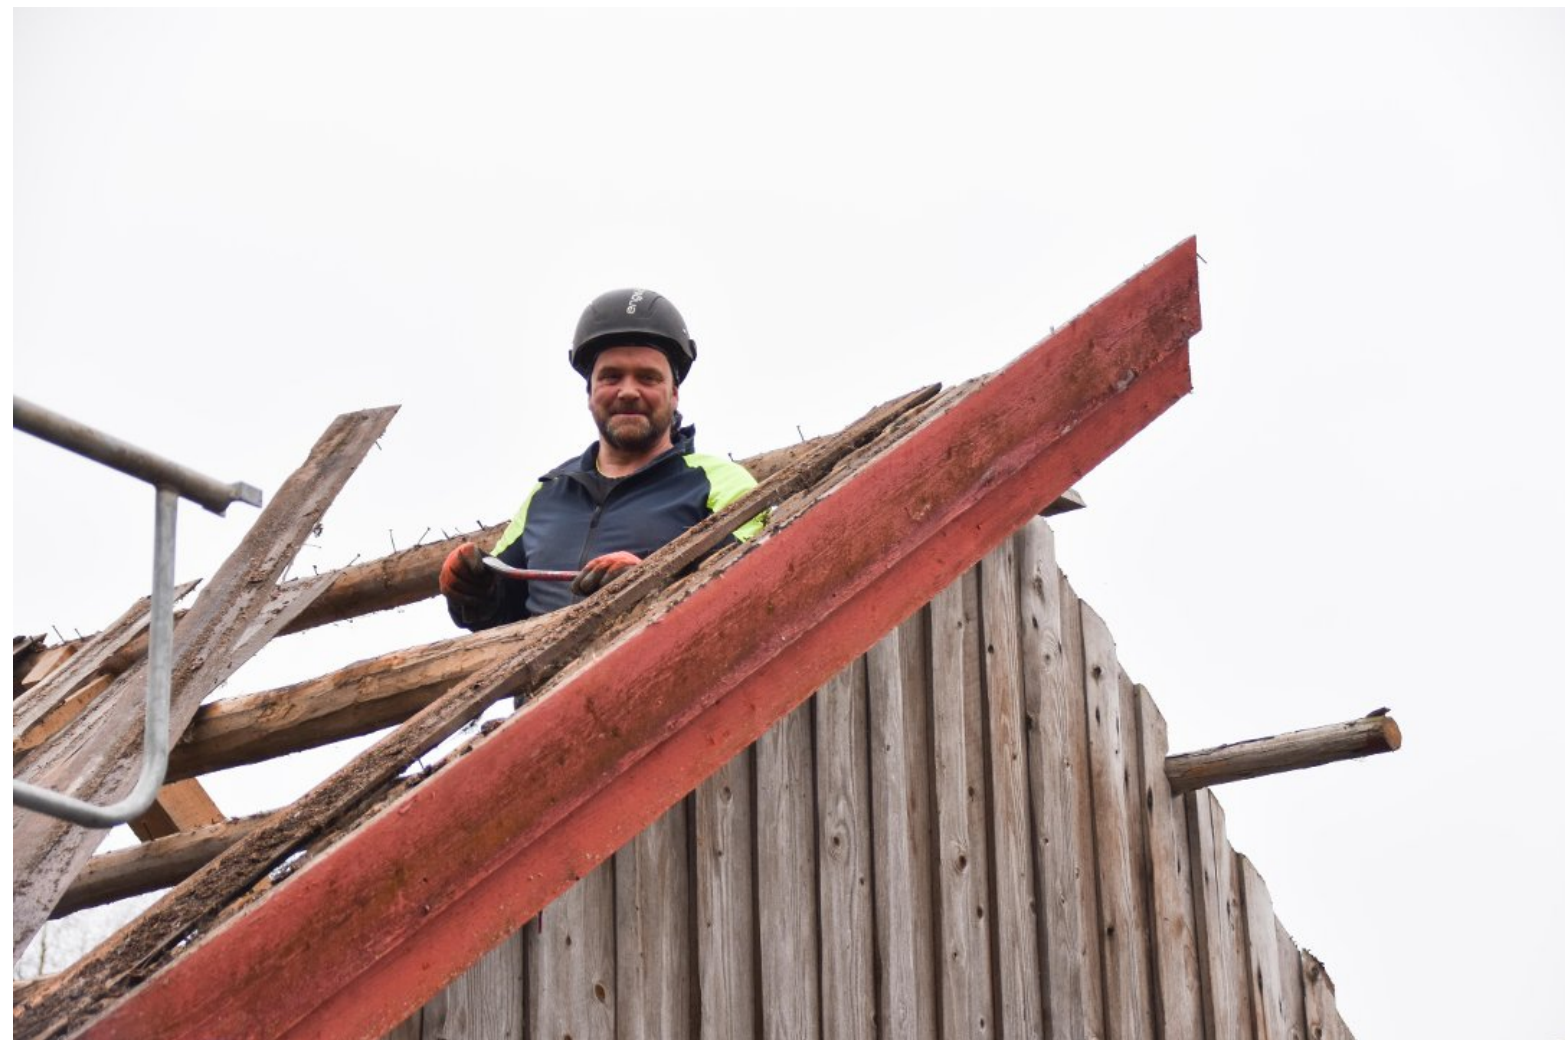
Meik Weidner, tradisjonshåndverker og tømrer, på plass på taket på vognskjulet/uthuset på Kvernstua, på oppdrag for utbygger Obos Block Watne. Takåsene er stokkene på langs her oppe, spesielt for gammel byggestil. Foto: Gro Arneberg Thoresen

På vognskjulet er nå all takstein tatt av og Weidner holder på med demontering av takkonstruksjon. Alt i alt er bygningen i god stand, mener han, og anslår det til å være på rundt 20 kvm.

- Det er fra 1930-tallet og det spesielle er at det har bindingsverk. Har kommer jeg til å legge nye takåser oppe, fordi det også var spesielt for byggestilen, forteller han.

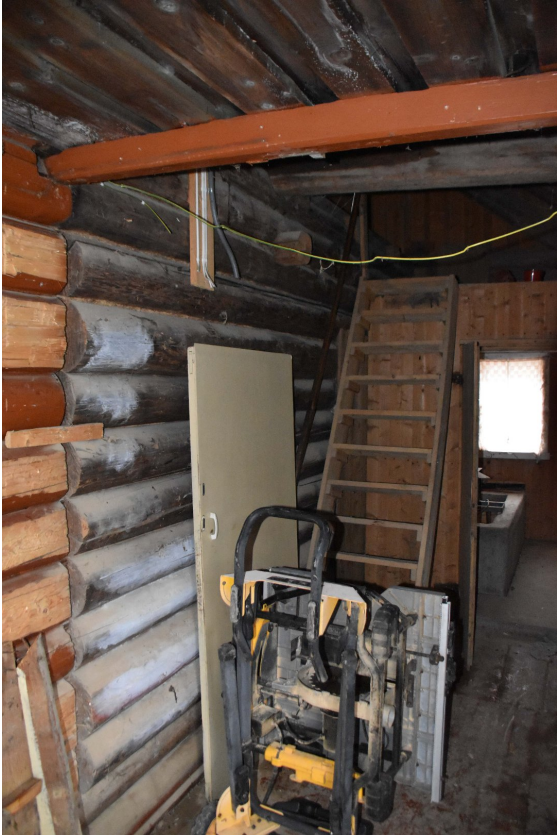
Inne i stua på Kvernstua, og i den gamle svalgangen, ser man gammelt tømmer fra flere ulike epoker. Til høyre i bildet ser vi det gamle vaskerommet i stua. Trappen opp til loftet i midten. Foto: Gro Arneberg Thoresen

Våningshuset, også bare kalt stua, er på omlag 70 kvm og består av en opprinnelig svalgang som er bygget inn, et hovedrom, to siderom og trapp opp til et lavt loft.

- Hva anslår du alderen på dette bygget til?
- Det er vanskelig å sette en dato for jeg ser at tømmeret innvendig er blitt flyttet hit. Da måtte man nesten ha målt tømmeret. Bygget har rester etter svalgangshus. De ble bygget på 1700-tallet, men jeg tror dette er fra 1840, sier Weidner.

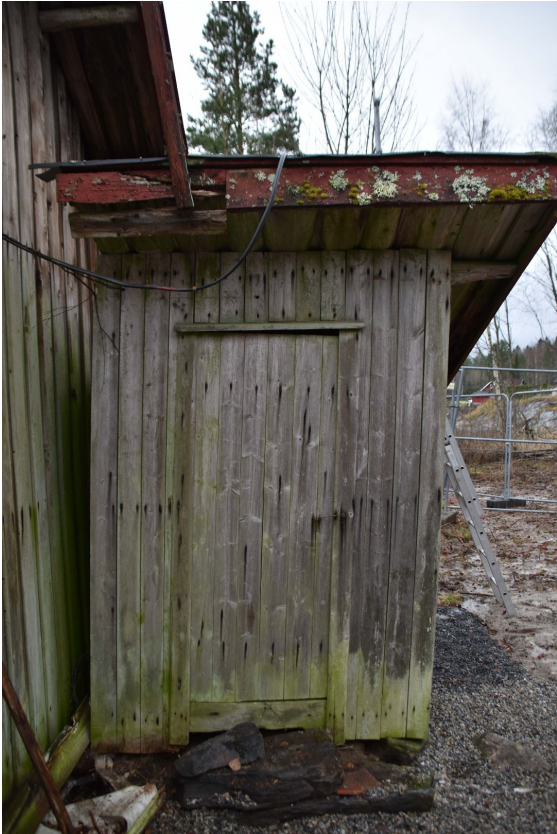
Utedoen på Kvernstua Foto: Gro Arneberg Thoresen

Det er ytterligere et lite bygg som nå settes i stand på Kvernstua; utedoen.

Den står inntil vognskjulets bakre side.

- Her kunne to sitte, og det er til og med et lite vindu. Bygget settes i stand, men bare som et bygg hvor man kan se hvordan de bodde her i gamle dager. Ikke som en do som skal være i bruk, understreker Weidner.

Han har også sjekket grunnforholdene under dette bygget.

- På gamle steder har man det problemet at jorden under et bygg alltid vil løfte seg sakte men sikkert, og det også påvirker bygningene.

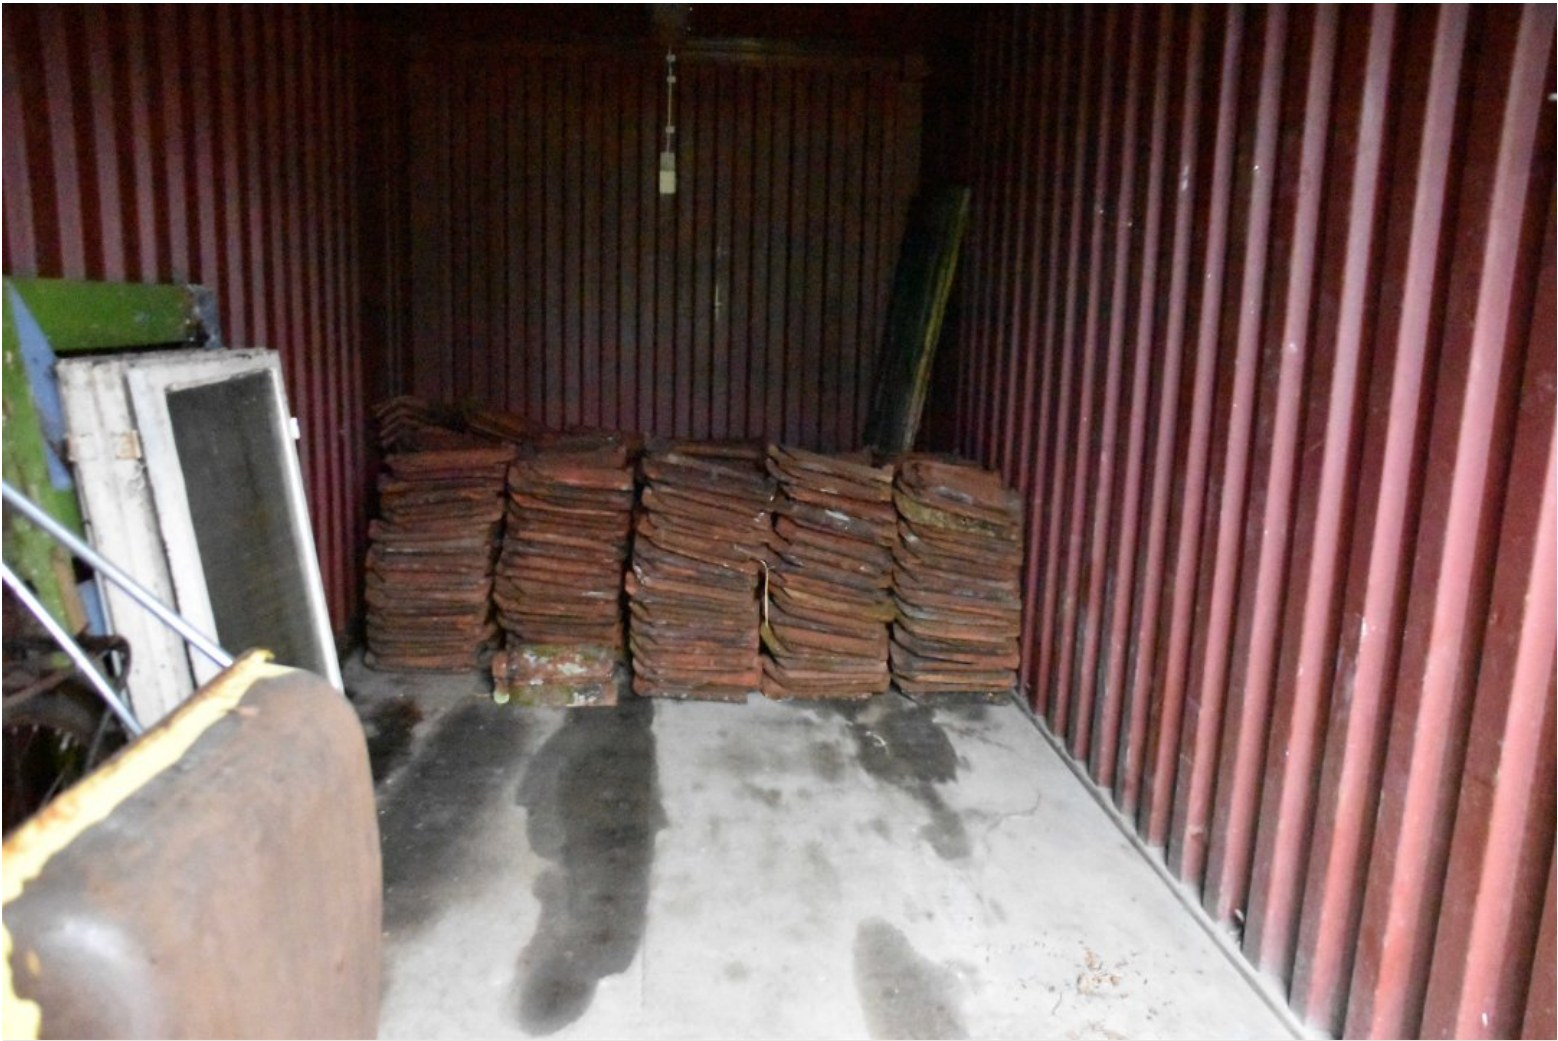
Oppsamlet takstein som kan brukes på ny. Foto: Gro Arneberg Thoresen

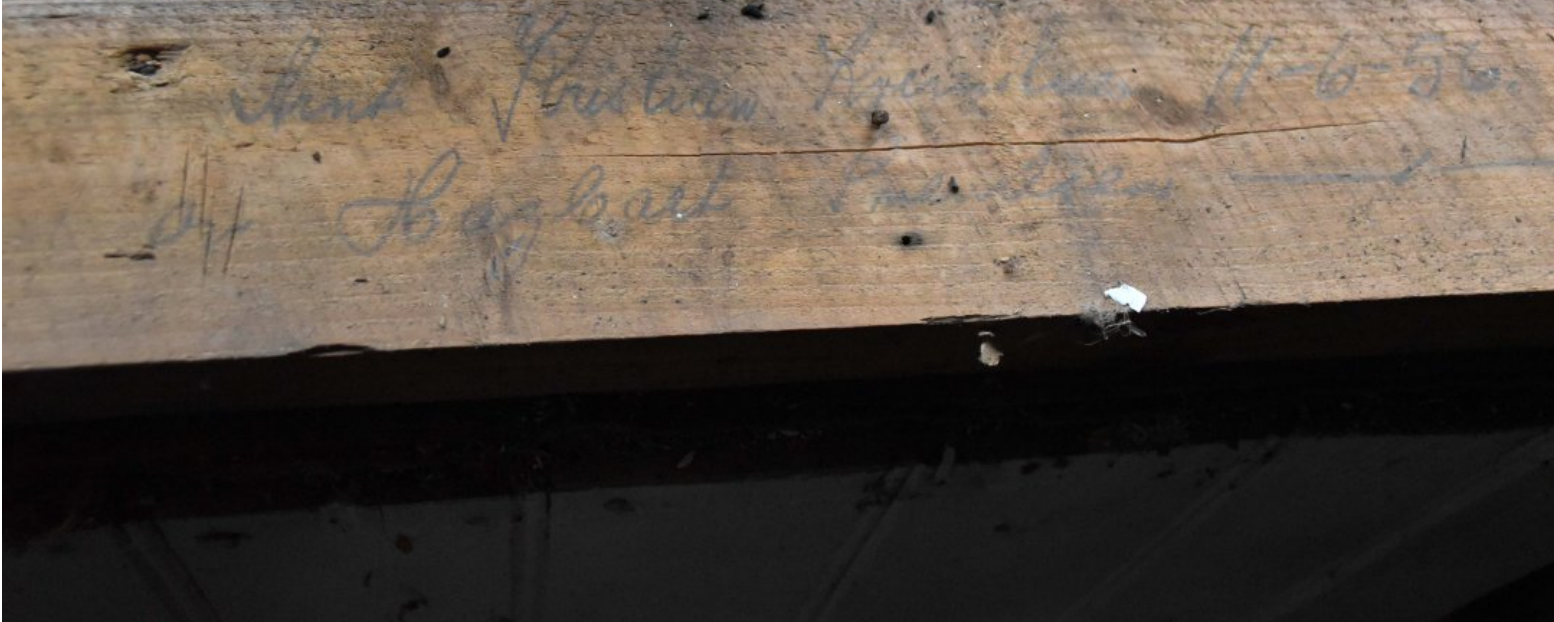
Signaturen i en av vinduskarmene inne i stua. Foto: Gro Arneberg Thoresen

I en vinduskarm står en signatur Weidner har sett gå igjen flere steder. Her står det at bygningen ble restaurert i 1956 og et navn som kan leses som Arnt Kristian Kjerviken.

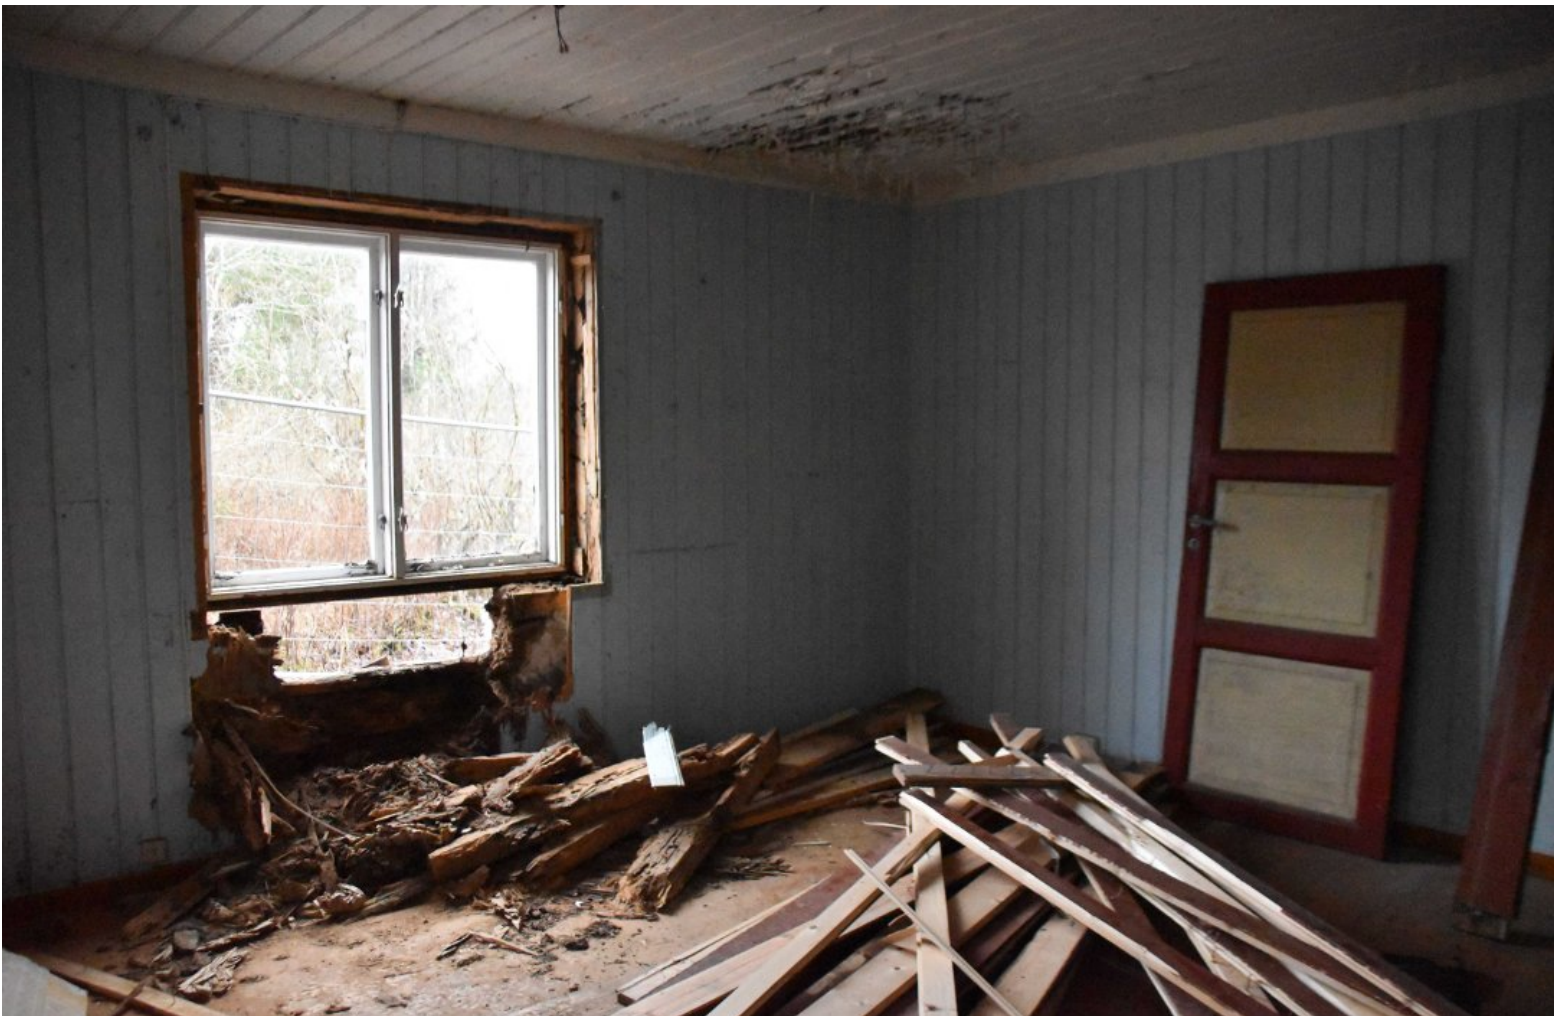
Inne i en av stuene ser man at det er avdekket råte i veggen under ett av vinduene. Foto: Gro Arneberg Thoresen

Under et av vinduene har tømmer begynt å råtne. Det skal skiftes ut.

- Alt tømmer som er helt bevarer vi, og original panel bevares. Gulv, tak og vinduer skiftes ut. Selv om det kommer nye vinduer skal de ligne gamle. Og vi etterisolerer, forklarer tradisjonshåndverkeren.

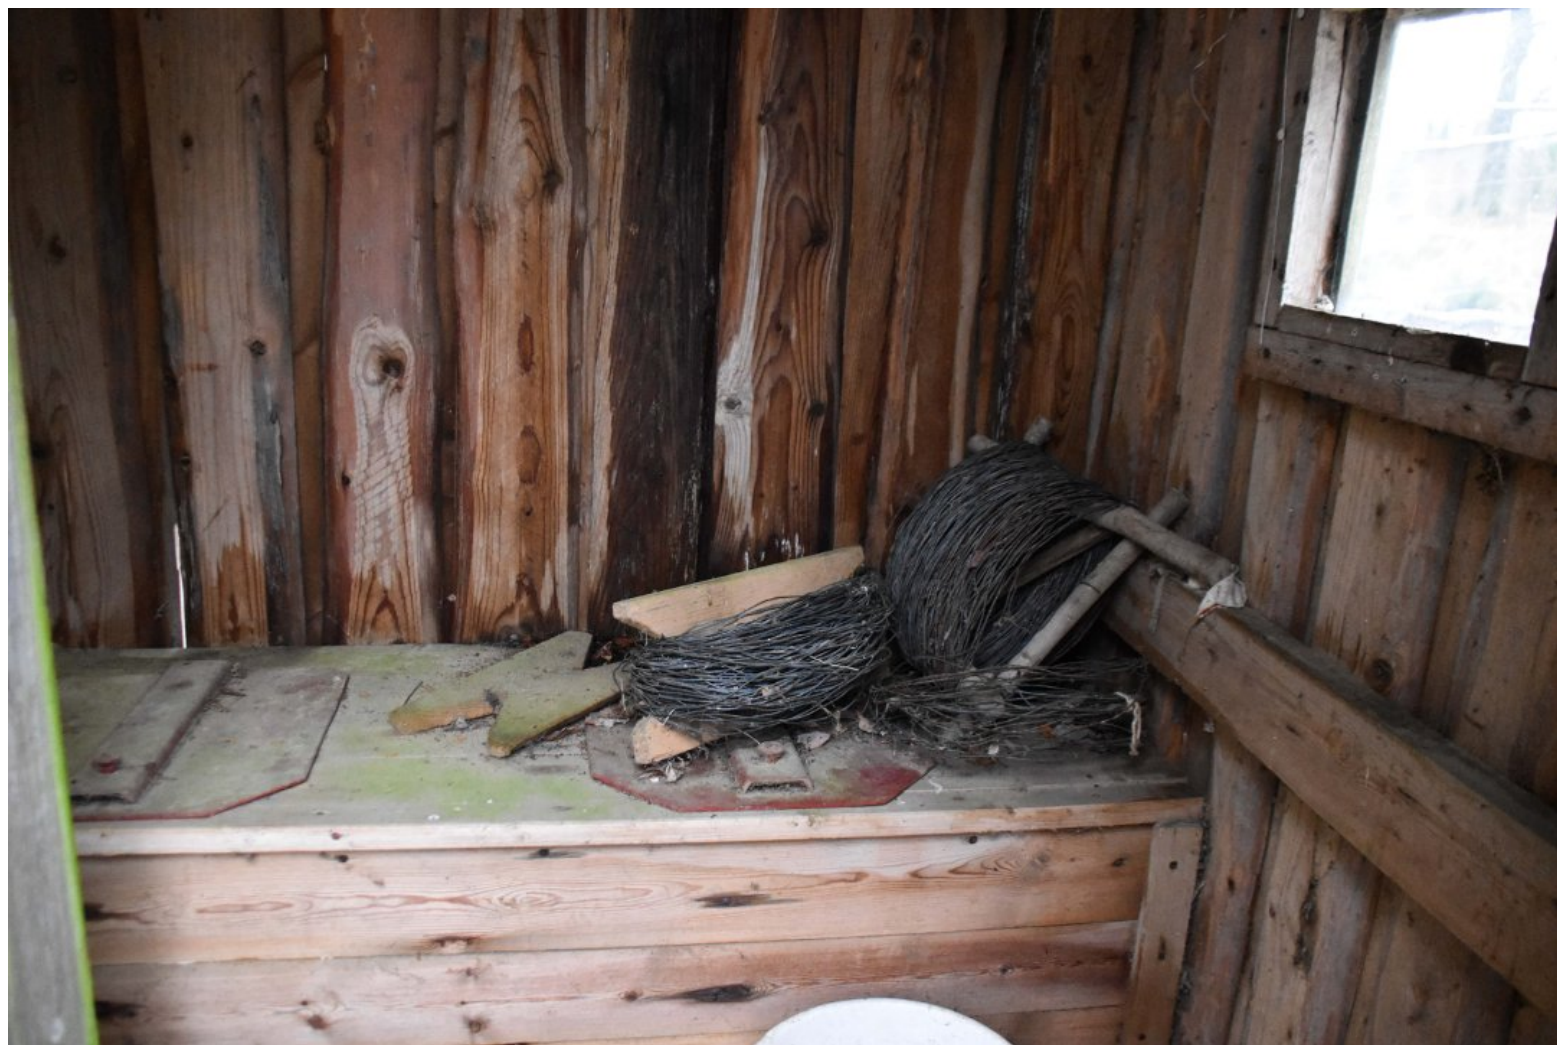
Utedoen på Kvernstua Foto: Gro Arneberg Thoresen
